Radverkehrskatastrophe Bersarinplatz

Der Bersarinplatz ist momentan einer der problematischsten Orte für den Rad- und Fußverkehr im ganzen Bezirk, mit stellenweise katastrophalen Bedingungen. Die Infrastruktur ist gemessen am starken Rad- und Fußverkehr völlig inadäquat. Das führt permanent zu Problemen und brenzigen Situationen – 2020 gab es laut Unfallstatistik elf Unfälle. Verbesserungen sind in der [Projektplanung](#) des Bezirks nicht ersichtlich.

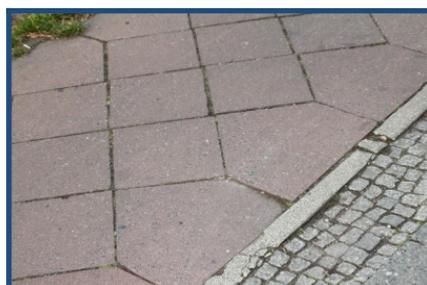
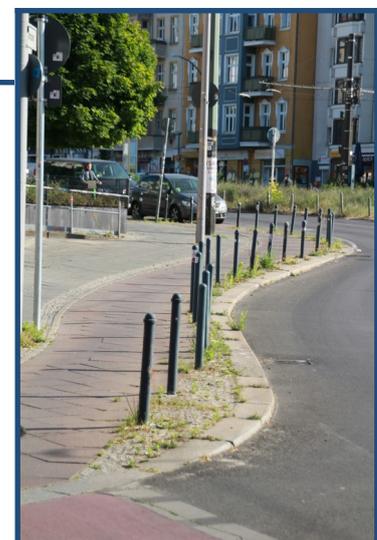
1. Zu schmaler und schlechter Radweg um den Platz

Die Breite des Radwegs um den gesamten Platz ist mit 1,50 Meter gemessen an Verkehrsaufkommen zu gering, zumal er an einigen Stellen durch Pfosten und Schilder begrenzt ist (im Bild rechts z.B. die Nordwestseite). Der schmale Radweg ist auch problematisch durch die Hangneigung – mit entsprechendem Überholbedarf – und die Kurven. Zugleich ist der Belag eher schlecht (Gehwegplatten).

- Die **Rad- und Fußwege sollten verbreitert** werden. Da insbesondere an der Südwestseite und auch an der Südostseite kein Platz in Richtung der Häuser gewonnen werden kann, müsste die äußere Autospur verschmälert oder am besten ganz dem Radverkehr gewidmet werden. Für Autos könnte so eine Spur bleiben oder man könnte eine Mischnutzung mit der Tramspur prüfen. Natürlich bräuchte es für einen auf der Straße geführten Radstreifen von Anfang an gute Trennelemente (also keine ungeschützte Übergangslösung wie an der Frankfurter Allee). Alternativ könnte auch auf dem Platz der äußeren Autospur ein breiterer Hochbordradweg geschaffen werden, der aber gut vom Fußverkehr getrennt sein sollte. Anbieten würde sich die Umwidmung eines Fahrstreifens auch insofern als an der Petersburger Straße bald Radfahrstreifen kommen werden, dann gäbe es also einen nahtlosen Übergang. Zu erwägen wäre auch ein geschützter Kreisverkehr nach niederländischem Vorbild.

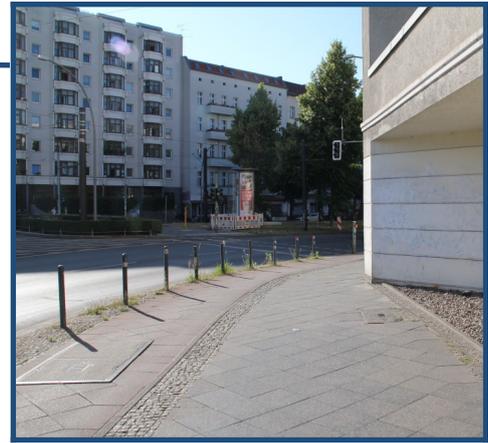
2. Engstelle an der Südwestseite

Die gesamte Breite von Rad- und Fußweg ist durch die Hausecke sehr beschränkt und sowohl Rad- als auch Fußweg sind dadurch zu schmal. Zusätzlich gibt es hier – anders als an der Südostseite – keine Sichtbeziehung. Verschärft wird die Situation durch das Gefälle des Prenzlauer Bergs, wodurch Radfahrende teils sehr schnell fahren. Das schafft häufig gefährliche Situationen.

- Es bräuchte eine **Fahrradampel** an der Südostseite zusätzlich zur großen Ampel. Zu erwägen wäre auch eine Fahrradampel an der Südwestseite, damit Fußgänger und Radfahrerinnen die Petersburger Straße sicher queren können.

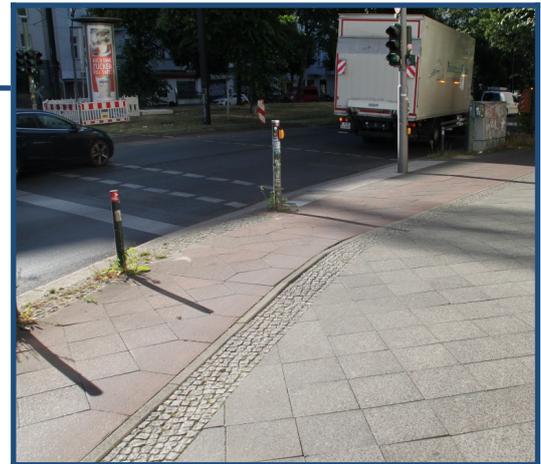
3. Für Linksabbiegen auf Südwestseite kein Standplatz

Es gibt keinen Standstreifen, wenn man von Norden kommend links über die Ampel abbiegen will und warten muss. Wartet man auf dem Radweg, ist dieser stark blockiert (bei einem normalen Rad zur Hälfte, mit Anhänger oder Lastenrad komplett) und es überholen Radfahrende in der Regel links auf dem Gehsteig. Wartet man auf dem Gehsteig, gibt es auch Konflikte mit Fußverkehr und bei grüner Ampel ist es gefährlich, den Radweg zu queren, weil – anders als auf der Ostseite – die Ampel nur für Autos gilt.

- Zu prüfen wäre, ob eine komplette Umgestaltung des Platzes Sinn macht und möglich ist, bei der die **Fahrradstraße durchgängig** wäre.
- Für den **Linksabbieger-Radverkehr** auf der **Südwest- und Nordostseite** sollte kurzfristig ein Behelfsstandplatz für Linksabbieger markiert werden. Mittelfristig sollte es im Rahmen eines generell breiteren Radwegs einen breiten Linksabbieger-Streifen geben.

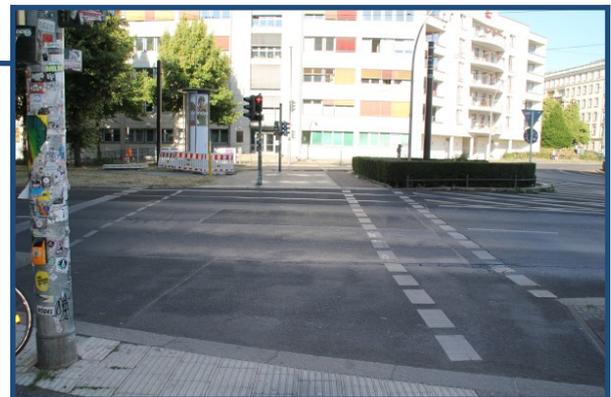
4. Mangelhafter Übergang auf der Südseite

Die Ampel an der Südseite ist schlecht geschaltet: Die Rad-/Fußgängerampel hat nach Anforderung immer eine Wartezeit, egal wie lange die Autos vorher Grün hatten. Die Querung ist zudem in der Regel nicht in einem Zug möglich, man muss doppelt Grün anfordern (und beide Male warten). Auf der Südostseite überfahren Radfahrende nicht selten die rote Ampel (rechts des Radwegs).

- Die **Fußgängerampel** an der **Südseite** sollte sofort auf Grün gehen, wenn der Autoverkehr schon länger Grün hatte, und das Queren in einem Zug ermöglichen.

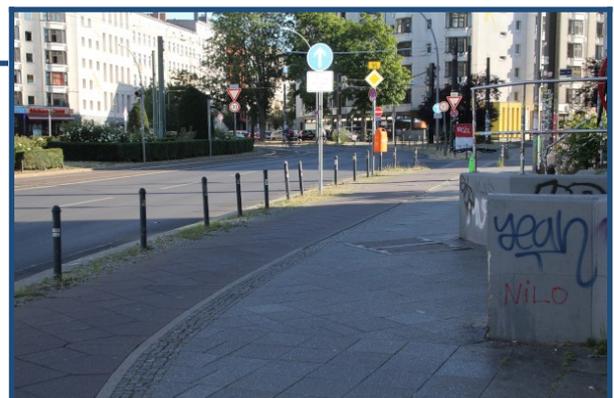
5. Engstelle an der Südostseite

Die gesamte Breite von Rad- und Fußweg an der Südostseite ist durch die Treppe am Eck sehr beschränkt und sowohl Rad- als auch Fußweg sind dadurch zu schmal. Das begünstigt regelwidriges Fahrverhalten von Radfahrenden (z.B. Rechtsüberholen).

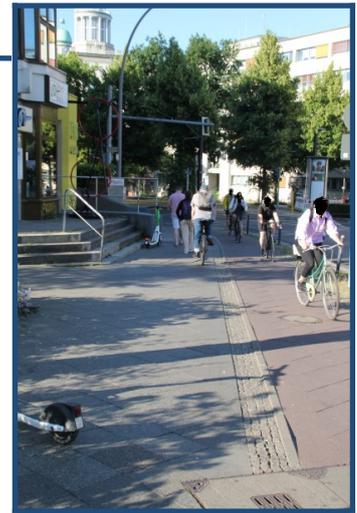
6. Schlechte Durchfahrt für die Fahrradstraße

Obwohl gewissermaßen eine Fahrradstraße (Rigaer Straße / Weidenweg) durch den Platz verläuft, ist es vor allem von Osten kommend schwer, den Platz zu queren: Entweder fährt man den längeren Weg über die Nordseite, aber dort ohne Übergang (s.u.), oder man fährt über die Südseite, müsste dort aber absteigen und über die Ampel schieben. Wohl weil der Weg über die Nordseite umständlich und nicht ungefährlich ist, fahren Radfahrende häufig über die Südseite und nutzen dafür regelwidrig den Gehsteig. Das führt, auch durch die Engstellen (s.o.), zu starken Konflikten mit dem Fußverkehr, aber auch mit dem entgegenkommenden Radverkehr (s. Bild).

- Zu prüfen wäre, ob der Radverkehr – zumindest auf einem Teil des Platzes – in **beide Richtungen** geführt werden könnte, zum Beispiel um noch bessere Abbiegemöglichkeiten von Süden kommend nach Westen oder von Norden kommend nach Osten zu haben. So könnte gegebenenfalls auch die Querung des Platzes über die Fahrradstraße deutlich besser werden.

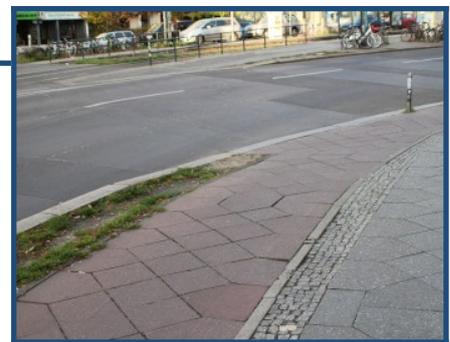
7. Für Linksabbiegen auf Nordostseite kein Standplatz

Es gibt keinen Standstreifen, wenn man von Süden kommend links über die Petersburger Straße queren will und warten muss: Wartet man auf dem Radweg, ist dieser stark blockiert (bei einem normalen Rad zur Hälfte, mit Anhänger oder Lastenrad komplett) und es überholen Radfahrende in der Regel rechts auf dem Gehsteig. Wartet man auf dem Gehsteig, gibt es Konflikte mit dem Fußverkehr und man muss zusätzlich den Radweg queren.

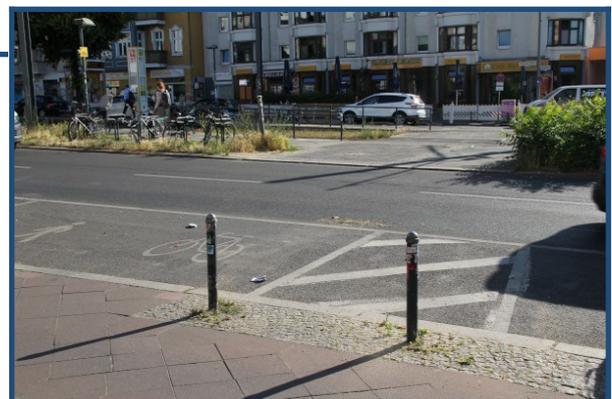
8. Kein Übergang auf der Nordseite

Es gibt weder eine Ampel noch einen Zebrastreifen an der Nordseite. Das ist umso unverständlicher als sich mittig auf der Petersburger Straße eine Tramhaltestelle befindet.

- An der **Nordseite** sollte ein sicherer **Übergang** mit einer Ampel oder einem Zebrastreifen geschaffen werden. Dies würde auch dazu passen, dass die Autos jetzt schon am Platz ohnehin nur 30 km/h fahren dürfen.

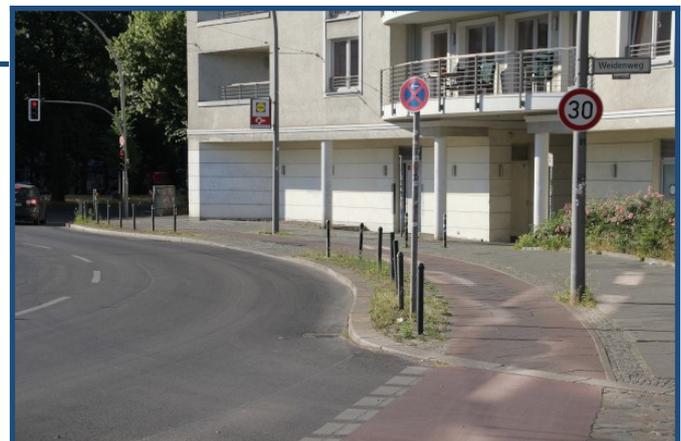
9. Tempo 30 wird nicht beachtet

Dem persönlichen Eindruck nach überschreiten Autos regelmäßig die zulässige Höchstgeschwindigkeit von 30 km/h um den Platz herum. Ein Grund dafür mag auch sein, dass die Schilder eher weit weg von der Fahrbahn sind (s. Bild).

- **Geschwindigkeitskontrollen** müssen Tempo 30 durchsetzen, gegebenenfalls braucht es einen Blitzer. Es sollte überprüft werden, ob die Sichtbarkeit der Tempo-30-Schilder verbessert werden kann und es sollte Tempo 30 auf der Fahrbahn markiert werden.
